東京と横浜での具体的な被害事例について

関東白蟻防除株式会社
南山 和也

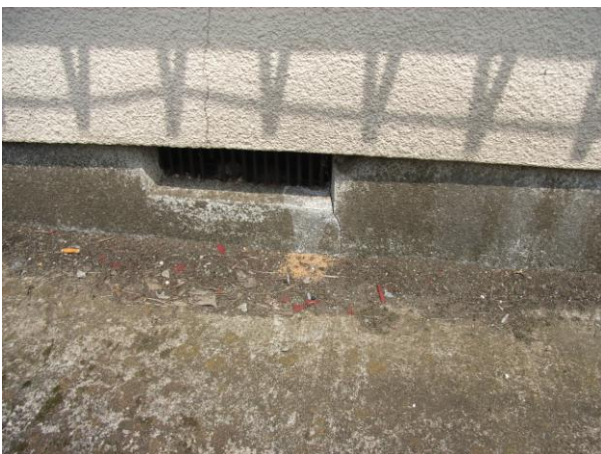
【写真 1】壁から落ちた糞

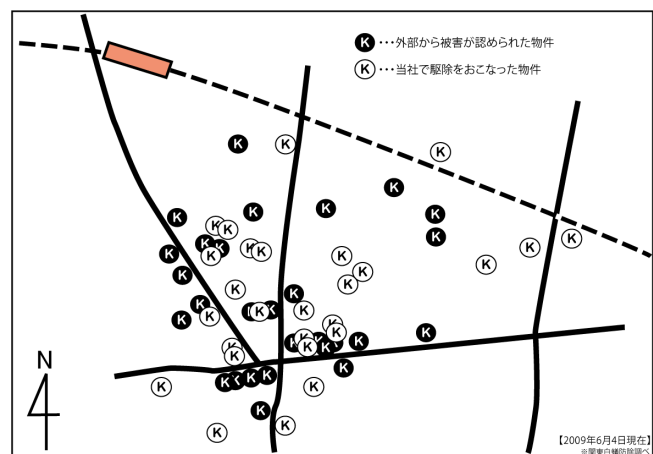
【図 1】中野区被害地区

平成 19 年 4 月にこの地区の約 600 世帯に聞き取り調査を実施したことがある。興味がある方は日本しろあり対策協会の機関誌“しろあり No149”を参照されたい。図 1 はこの地区の被害家屋の分布状況である。

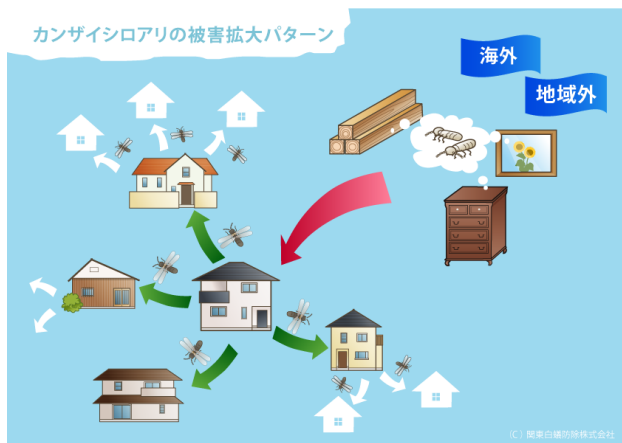
カンザイシロアリの侵入経路は二通りある。地域外から最初の家屋への侵入とその家屋から近隣への拡大である。

【図 3】被害拡大パターン

2次的な侵入としては最初の被害家屋から、羽アリとなって近隣に移っていく場合が多い。羽アリの発生時期は長く、2月から11月まで聞いたことがあるが、当社の経験では6月頃がもっとも多い。木材に到達した羽アリは速やかに穿孔し内部に侵入し、内側から糞で蓋をしてしまう。一度複数の家屋に被害が広まってしまうと、その地区から根絶やしにすることはかなり困難である。

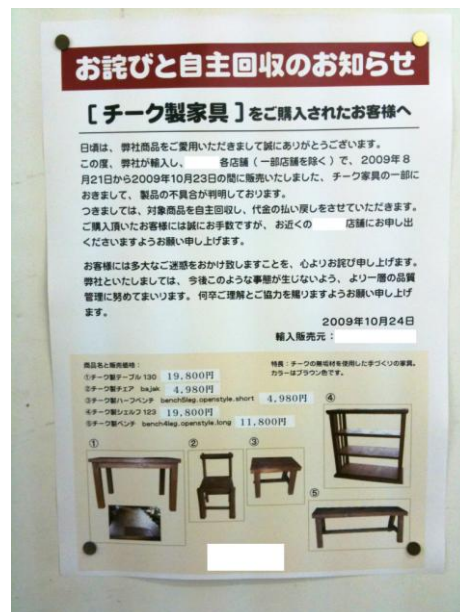
【写真2】回収のお知らせ

は東南アジア方面から大量に安価な家具が輸入されていると聞く。ホームセンターが販売した椅子から発生した例もある。おそらく現地で、製造後の保管中に侵入したものと思われる。このホームセンターでは掲示により回収を図ったが、すでに大量に販売されているので全数回収は不可能である。2次被害が懸念される。

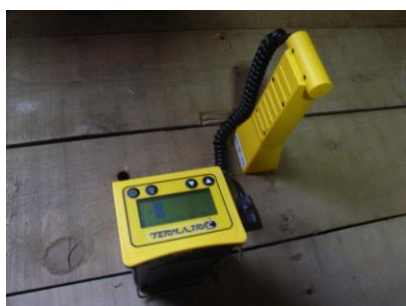
【写真3】ターマトラックによる検査

完全な調査は困難である。通常は何らかの兆候（糞や羽アリの発生及び被害の顕在化）に住人が気付き、業者に連絡が入る。業者に多少の経験があれば判定は比較的容易である。問題は生息域が家屋内のどの程度まで広がっているかの判定が困難なことである。基本的には目視と打診で調査を行うが、壁の中や外壁の下地等手が出せない部位についてはどうしようもない。ターマトラックという非破壊検査機器もあるが、生息は確認できても非生息を証明することは出来ない。見えがかりの材については表面にある糞の排出孔（虫糞孔）を見つけることで、打診で分からない軽微な被害も発見することが出来る。

通常の特認薬剤で効力はあるので、問題はどのようにしてシロアリに接触させるかである。前掲の写真3でもわかるように、この材にドリルで穿孔し坑道に薬剤を注入することは非常に困難である。もっと被害が激しければ、むしろ注入作業も楽である。さらに壁体内の

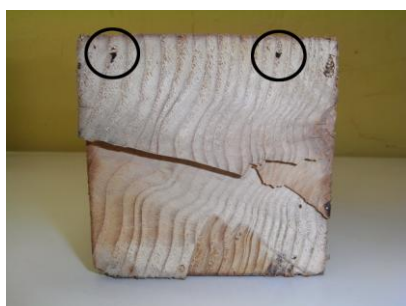
【写真4】軽微な被害

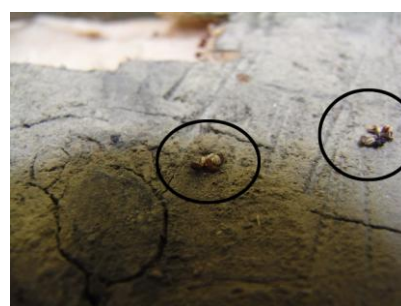
【写真5】虫糞孔

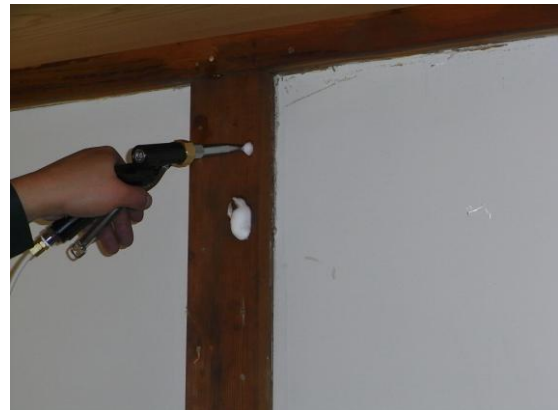
費用、効果等を考え当社ではスポット処理を基本に以下のような提案をしている。まず、はっきりと被害が確認できた部位についてムース剤を穿孔注入する。穿孔は虫糞孔を見極めた上で行うと効果的である。ムース剤は坑道を上部に向かっても上がっていくので、より広範囲に薬剤を行き渡らせることが出来ると考えている。

【写真 6】ムース剤注入

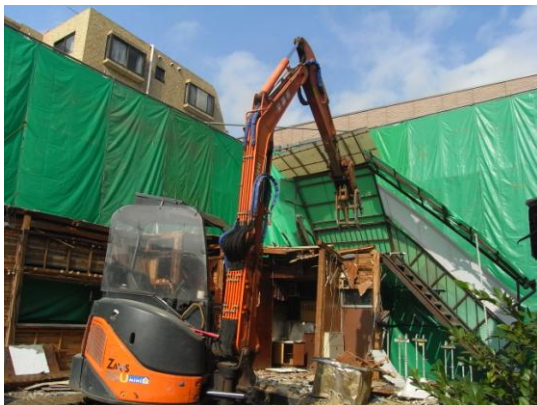
古い家屋で被害が激しい場合などは、住人が建て替えをする場合も多い。この場合解体時の廃材にカンザイシロアリが生息している、ということを解体業者に伝える必要がある。万が一廃材が長期間野積みされるような事になると、そこから近隣に広がってしまうからである。特に被害件数の多い地区については建築行政の協力が必要であろう。

【写真 7】被害家屋の解体

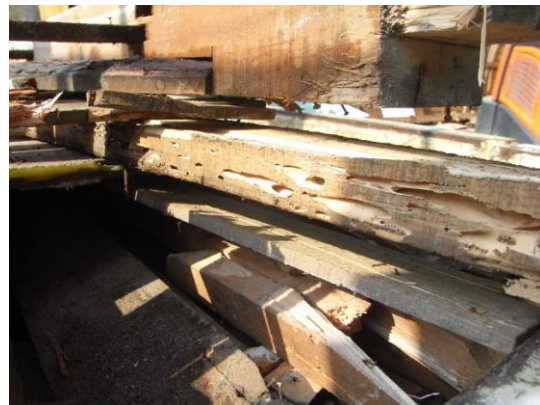
【写真 8】荷台に乗った被害材
